MARITIME

La pièce était-elle défectueuse avant la course ?

Rupture d'un ridoir de hauban de mât de voilier après 7 heures de course (Route du Rhum) qui a entraîné un démâtage puis l'abandon. Ce ridoir a déjà été utilisé avant cette course. Il faut donc

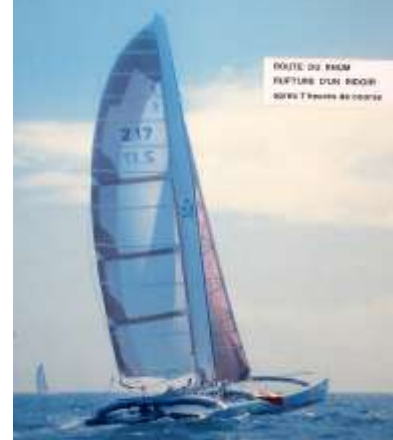
- Estimation de la distance interstries : de l'ordre de 0,4 à 0,5 μm
- Longueur totale fissurée en fatigue : 18 mm
- Nombre de stries total : environ 36000
- Soit environ 50 heures (mini) de fissuration avec une houle ayant une période de 5 s

Les examens ont permis de démontrer que la pièce était fissurée bien avant le départ de la course et avant le rachat du bateau. La conception du ridoir a été revue pour éviter de nouvelles ruptures précoces.

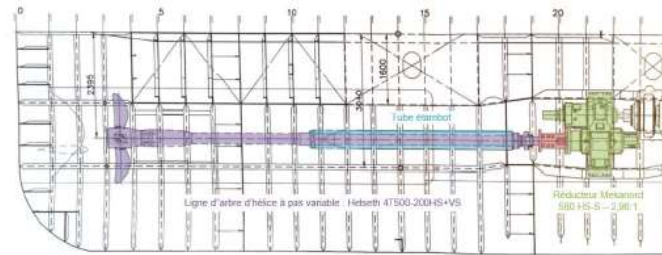
Mesures vibratoires

Mesures couple et vitesse

Mesures pression

Vibration et couple : RAS
Pression : Des écarts entre les 2 lignes ont nécessité une expertise plus approfondie des réducteurs.

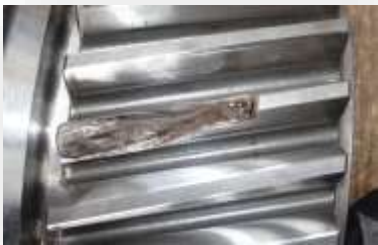
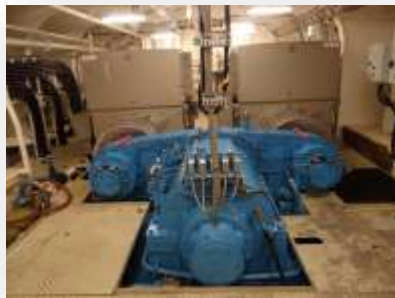
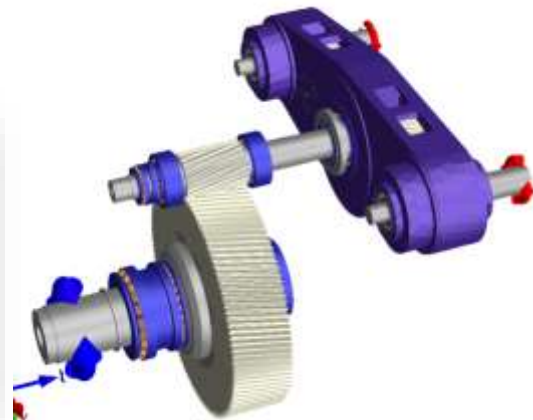
Expertise des réducteurs de propulsion d'un navire

Un navire (L 120m, 2 lignes de propulsion : 4 moteurs de 2MW + 2 réducteurs) rencontre des problèmes de vibrations élevées, de rupture des dentures et d'endommagement important des roulements des deux réducteurs de la ligne de propulsion.

Optimisation des corrections de denture pour prendre en compte les déformations sous charge

Solution économique et rapide à mettre en place car ne nécessite aucune modification du carter des réducteurs.

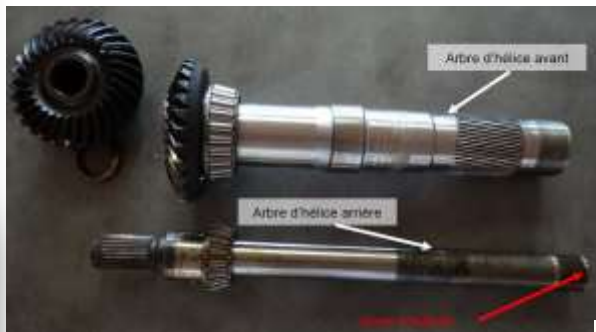
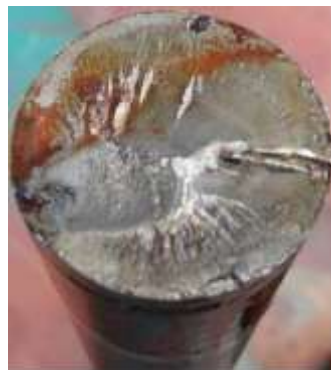
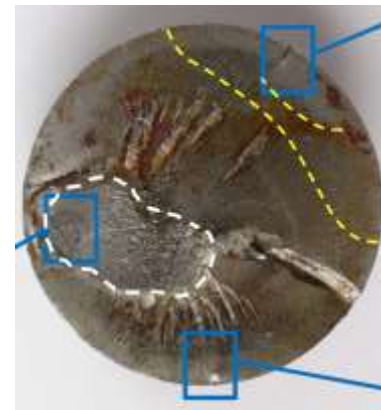
Rupture arbre d'hélice

Rupture en fatigue
Amorçage sur des piqures de corrosion
Tenue à la corrosion insuffisant de l'acier inoxydable choisi

Compréhension du phénomène et de sa chronologie, avis techniques et conseils pour éradiquer à l'avenir ce désordre.

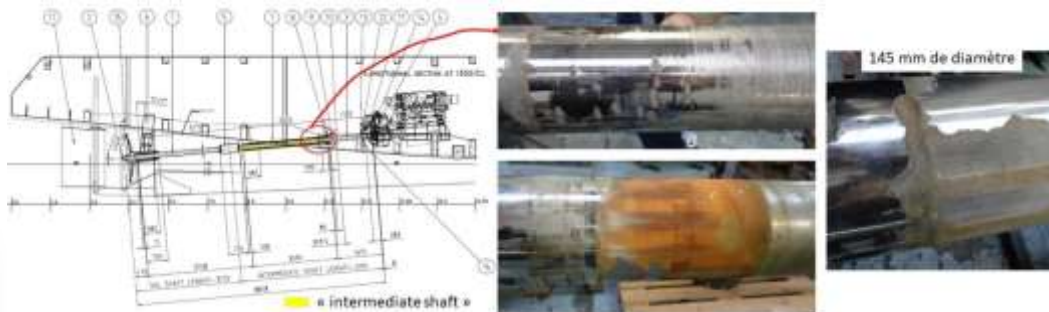
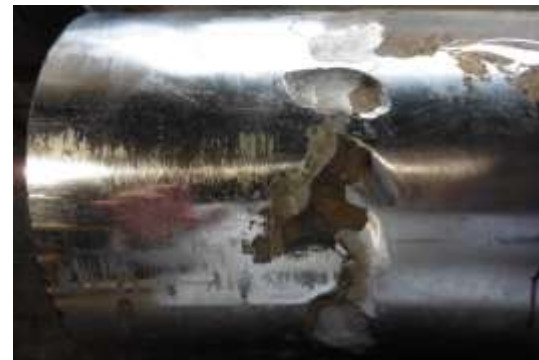
Usure prématurée d'une ligne d'arbre d'hélice

Couplage érosion/cavitation + corrosion caverneuse sous bague hydrolube
Amorçage dans une zone fortement chargée (changement de section), rupture accélérée par un usinage grossier de l'arbre et un rayon de raccordement trop faible

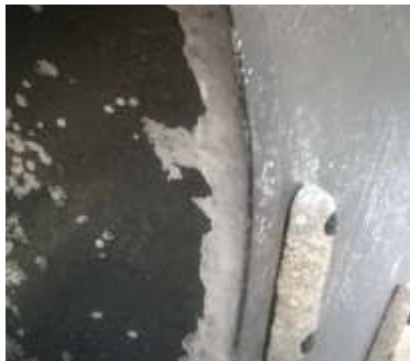
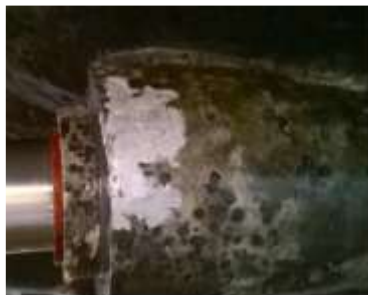
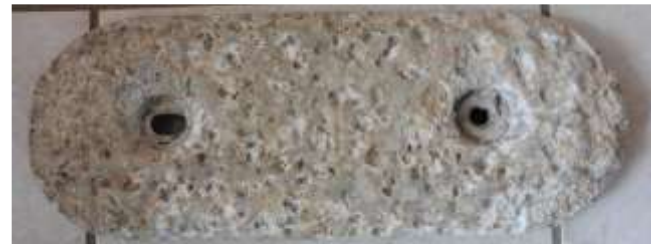
Corrosion coque de navire en aluminium

- Mise en évidence d'un phénomène de couplage galvanique
- Eau saumâtre acide
- Mauvais choix d'anodes

- Compréhension du phénomène et de sa chronologie, mise en place de correctifs proposés.

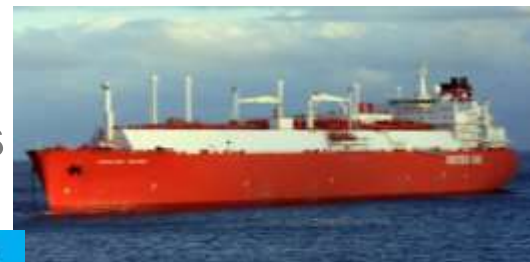
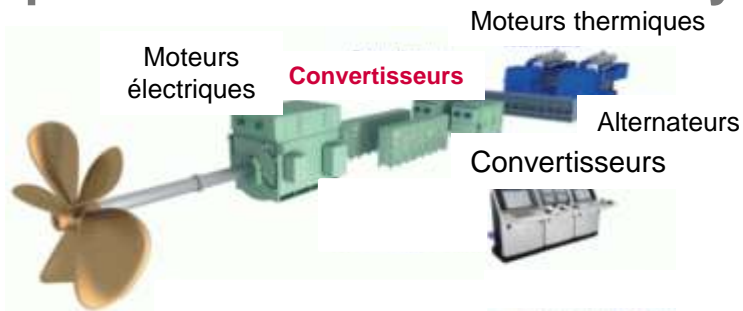
Expertise de défaillance sur systèmes fluidiques

Localisation et mesure de fuites sur un circuit de refroidissement d'un convertisseur LNG.

Fuites d'eau majeures mais non détectables sur le réseau du client comprenant 800 raccords (points de fuite possibles).

Identification de l'emplacement des fuites à réparer, limitant ainsi le temps d'arrêt du navire.

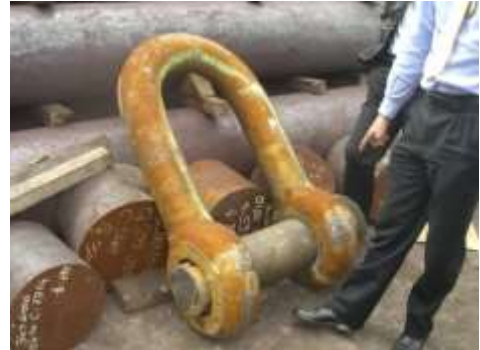
Photo d'une partie du maillon cassé et modélisation numérique de la déformation

Rupture soudaine amorcée au niveau de petits défauts de soudage:
Éventuelle torsion du maillon.
